# Revestimiento industrial en pasta para protección contra el ataque abrasivo

**BELZONA®**  
**1812**

Belzona 1812 (Ceramic Carbide FP) es un recubrimiento de dos componentes para reparación y protección de superficies expuestas al ataque abrasivo.

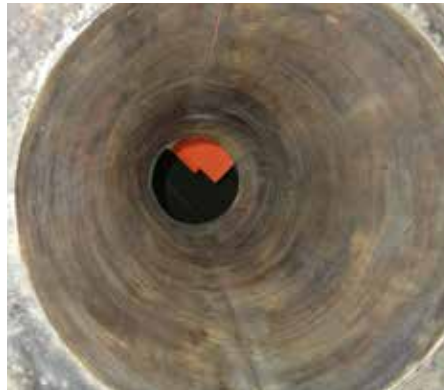
Cono de acero antes del recubrimiento

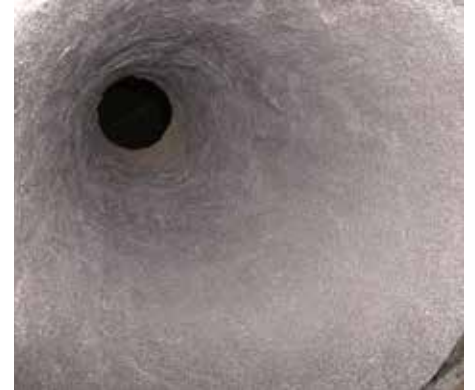
Cono de acero recubierto con Belzona 1812
